ETUDE DE CAS

Maison individuelle en pan de bois / torchis dans le Grand Est

UNE REHABILITATION ENERGETIQUE ET UNE RESTAURATION PATRIMONIALE EXEMPLAIRE

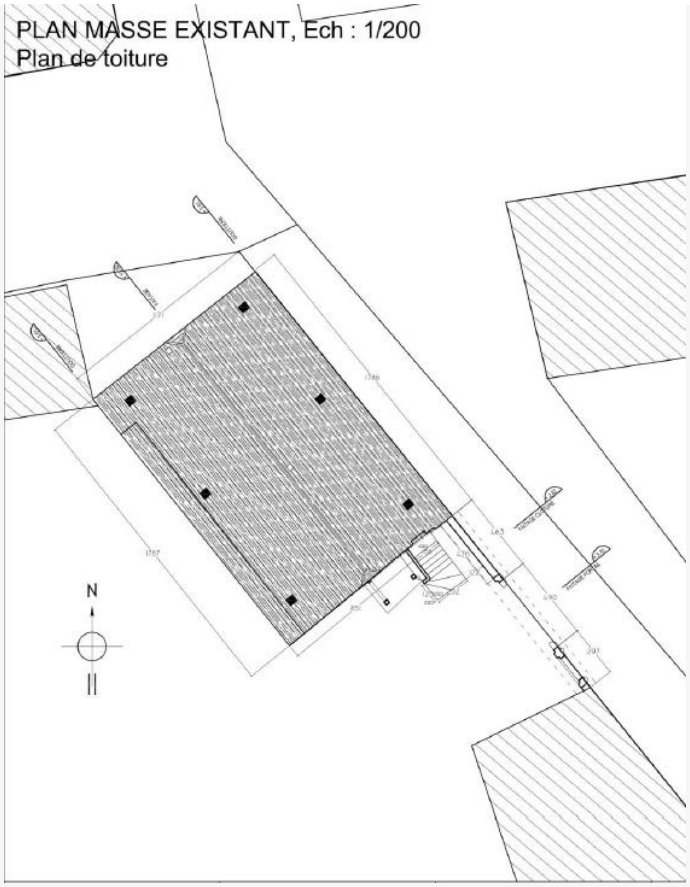
Figure 1 : La façade sur rue est orientée nord-est

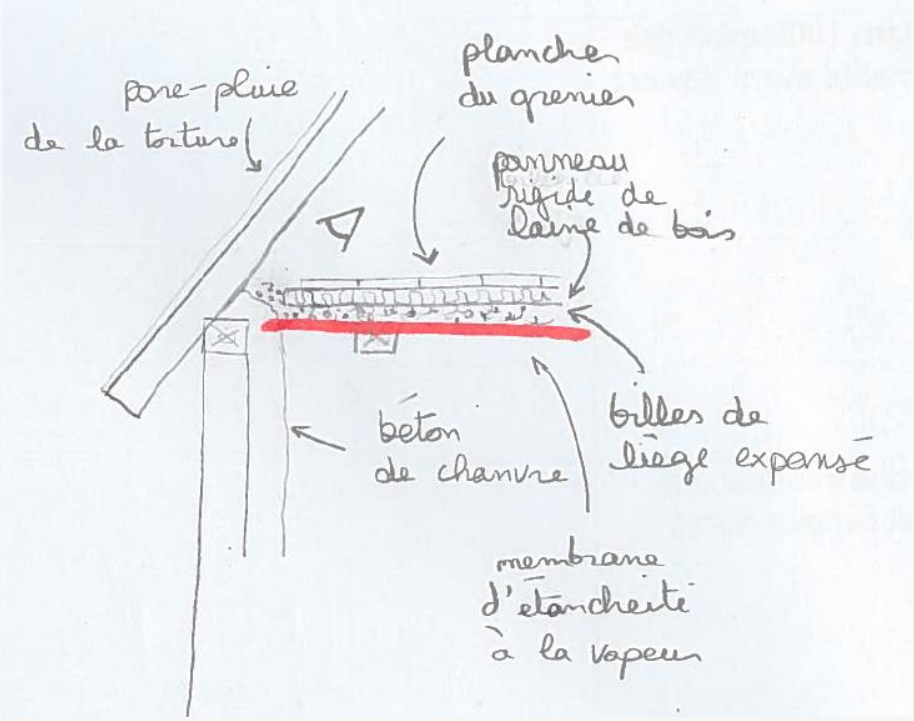
Figure 12 : Schéma de principe de la jonction entre les murs et le plancher haut (source : CREBA)

Les chatières modernes en forme de demi-sphère ont été remplacés par des chatières plates en cuivre.
Après avoir posé une membrane d'étanchéité à l'air (mais perméable à la vapeur d'eau) sur les solives, le plancher du grenier a été isolé par environ 9 cm des granulés de liège et par deux couches croisées de panneaux de laine de bois, de 10 cm au total, soit un U de 0,19 W/m².K.

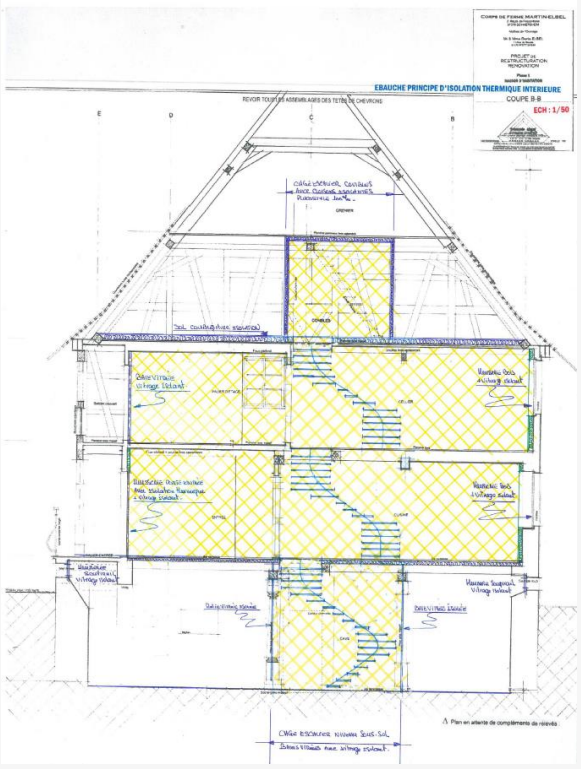
Figure 23 : En jaune : volume chauffé (source : étude thermique)
